Serviço Geológico do Brasil – CPRM

Setorização de Áreas em Alto e Muito Alto Risco a Movimentos de Massa,
Enchentes e Inundações

Major Vieira – Santa Catarina

Março de 2018

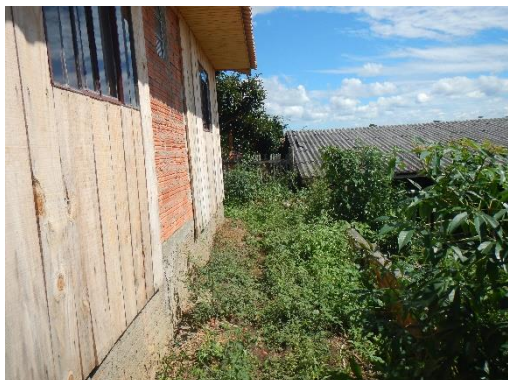
Os aterros simplesmente lançados (ou, não a mal compactados) são instáveis configurando um cenário de risco, especialmente, quando moradias estão muito próximas de seu topo ou base, podendo sofrer danos a partir de qualquer tipo de instabilização do aterro (figura 7).

Figura 7. Moradia de madeira sobre aterro mal compactado, próximo a crista. O aterro está escorado em um muro de divisa que já apresenta sinais de movimentação (trincas). SC_MAJORVI_SR_3_CPRM.

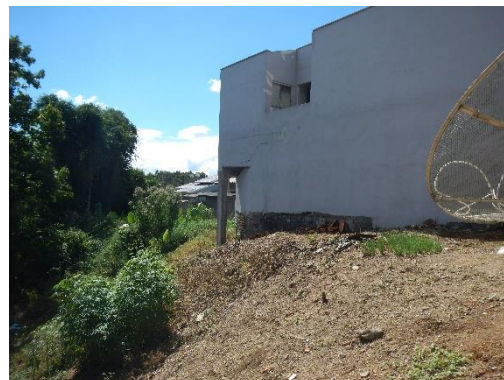
Esta situação aliada a construções edificadas nestes materiais, sem critérios técnicos adequados ou acompanhamento técnico, podem levar a pequenas movimentações do terreno, mesmo em moradias de alvenaria (material), que são evidenciadas por fissuras e trincas em paredes e estruturas, e que devem ser acompanhadas pela Defesa Civil municipal ao longo do período de chuvas intensas (figura 8) para avaliar a evolução do cenário de risco.

Figura 8. Moradia de alvenaria construída próxima à crista da encosta. Fissuras e trincas se apresentam como evidências de provável movimentação do terreno de apoio, assim como da fragilidade construtiva da moradia.

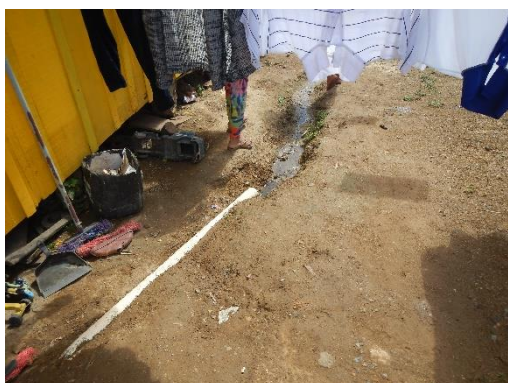
Outra característica comum nas ocupações de encosta é a disposição de águas servidas e de esgoto proveniente das moradias diretamente nos taludes. Isto provoca o encharcamento do solo exposto e agrava possíveis instabilizações (figura 9) do solo que podem ainda ser potencializados por acúmulo de precipitação seguido de chuvas intensas. O lançamento de entulho, lixo e outros detritos é comum em algumas áreas do município, especialmente na zona urbana. Estes materiais podem sofrer instabilização, assim como acumulam água aumentando a carga sobre o terreno onde estão apoiados, além de serem possíveis criadouros de vetores transmissores de doenças (figura 10).

Figura 9. Lançamento de águas servidas (tanque, pia etc.) diretamente no solo, próximo a uma moradia de madeira. O escoamento superficial foi improvisado pelos moradores.

Melhoria de acessos, sistemas de drenagem urbanos (águas pluviais) eficazes, com manutenção apropriada, e sistemas de coleta de esgoto com seu devido afastamento e tratamento podem melhorar as condições gerais das ocupações urbanas do município de Major Vieira, por disciplinarem as águas que escoam ou infiltram nas encostas. A fiscalização municipal deve estar atenta a possíveis cortes irregulares nos terrenos e construção de aterros sem a devida técnica adequada em todos os casos e em especial nas áreas mais declivosas e suscetíveis a movimentos de massa. A prefeitura e a Defesa Civil devem evitar ou acompanhar casos semelhantes e futuros ao ilustrado no setor de encosta mapeado, procurando eliminar e/ou mitigar os riscos.

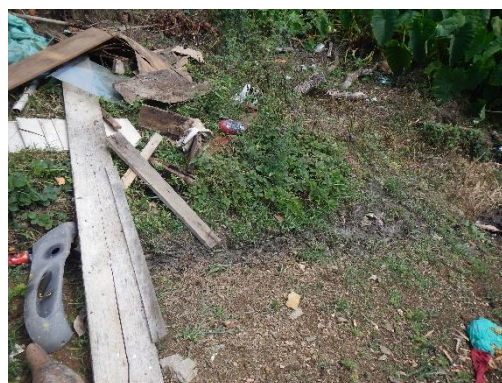
Figura 10. Acúmulo de lixo, entulho e outros detritos configurando um depósito na encosta altamente instável.

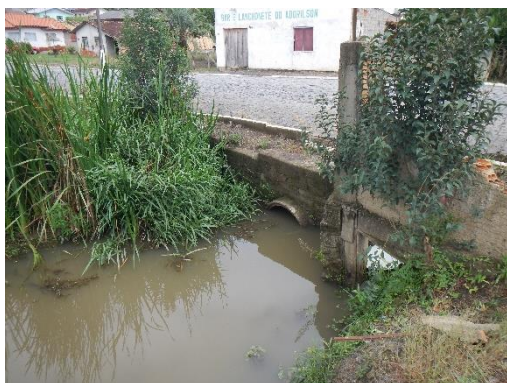
No sítio urbano do município (zona urbana), existe a deficiência dos sistemas de drenagens urbanos, (figuras 11 e 12) e uma pressão da ocupação provocada por aterros e novas edificações impermeabilizando parte das várzeas, assim como pelas retificações de trechos dos cursos d'água (figuras 13 e 14).

Figura 11. Travessia do rio Major Vieira (Monjolo) sob rua prejudicada por subdimensionamento e assoreamento.

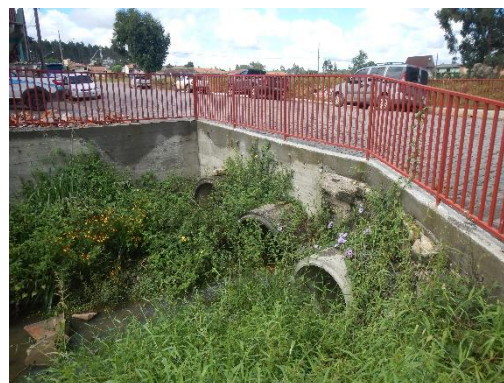
Figura 12. Detalhe para a travessia do Rio Major Vieira (Monjolo). Caso alguma obstrução ocorra na tubulação a inundação será potencializada.

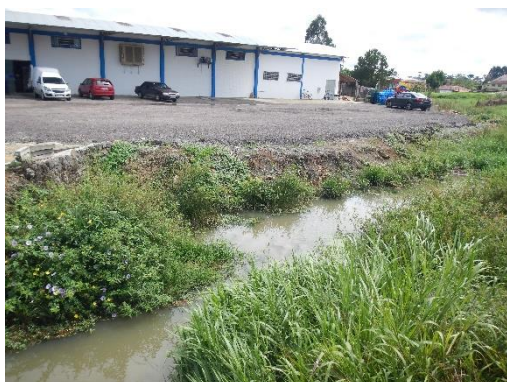
Figura 13. Aterro realizado por comércio local para a execução de estacionamento sobre parte da várzea do rio Major Vieira (Monjolo).

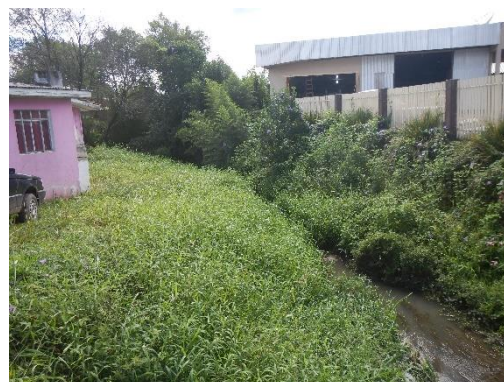
Figura 14. Ocupação direta sobre as margens. Além da inundação, as edificações ficam sujeitas a solapamento de margem de rio.

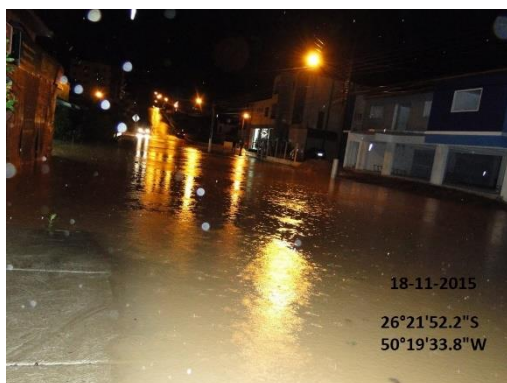
As inundações das planícies dos rios Major Vieira (Monjolo) e Butiá, que cortam a área urbana, são potencializadas por estas características comuns. As águas atingem as edificações, como pode ser observado nas figuras 15 e 16, captadas pela Defesa Civil no ano de 2015.

Figura 15. Inundação ocorrida em 2015 em ponto inserido no setor SC_MAJORVI_SR_1_CPRM. Fonte: Defesa Civil Municipal de Major Vieira.

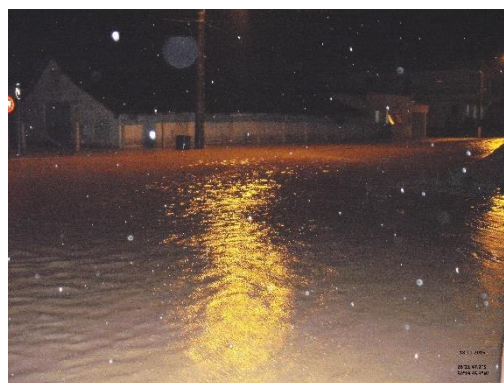
Figura 16. Inundação ocorrida na sede municipal em 2015. Fotografia com visada para o interior do setor SC_MAJORVI_SR_2_CPRM. Fonte: Defesa Civil Major Vieira.

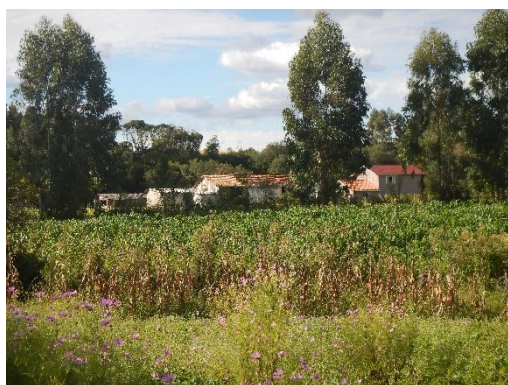
No interior do município (zona rural) o cenário comum é aquele em que as moradias estão instaladas diretamente nas planícies de inundações dos rios e que sofrem, portanto, ação direta das águas (figura 17).

Figura 17. Moradias inseridas na planície de inundação da confluência dos rios Bonito, Jacu e Paiol Velho no setor SC_MAJORVI_SR_8_CPRM.

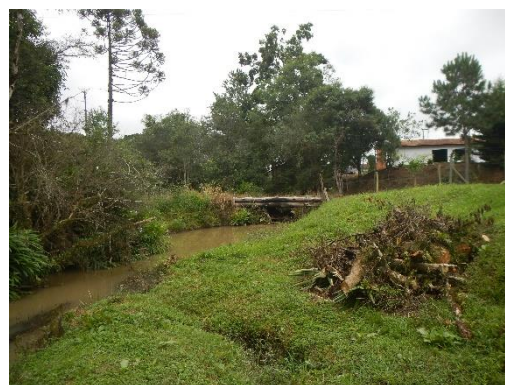
Existem alguns casos potencializados por travessias (pontes ou outras estruturas), que no momento da visita em campo, encontram-se subdimensionadas e influenciam as cheias e inundações dos rios (figura 18) para montante. Desta forma, a manutenção e correto dimensionamento destas estruturas é essencial para mitigar e/ou evitar a ocorrência de processos adversos em locais suscetíveis e ocupados.

Figura 18. Ponte estreita no Rio Novo, com muitos restos orgânicos acumulados impedindo a passagem correta das águas no SC_MAJORVI_SR_10_CPRM.

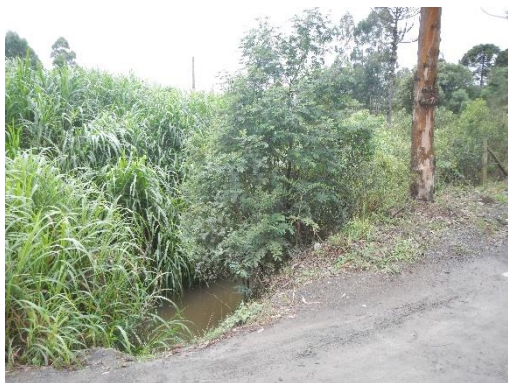
Área a montante dos setores de risco Alto SC_MAJORVI_SR_1_CPRM e SC_MAJORVI_SR_2_CPRM, no rio Major Vieira (Monjolo). No ano de 2014 a inundação atingiu a Rua das Antenas isolando momentaneamente o bairro das Antenas e Cohab (figura 19). Segundo informações coletadas dos moradores a inundação não atinge diretamente as moradias. Pela proximidade da margem do rio, uma moradia foi interditada pela Defesa Civil Municipal de Major Vieira com caráter preventivo (figura 20). Pelo histórico e por sua colocação a montante dos setores mapeados é necessário o monitoramento constante pela Defesa Civil

Figura 19. Via de acesso ao bairro das Antenas lindeira ao Rio Major Vieira.

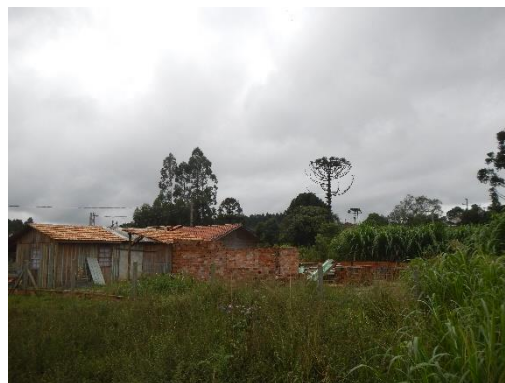
Figura 20. Grupo de moradias próximo ao curso d'água do rio. Moradia em construção foi interditada pela Defesa Civil em caráter preventivo.

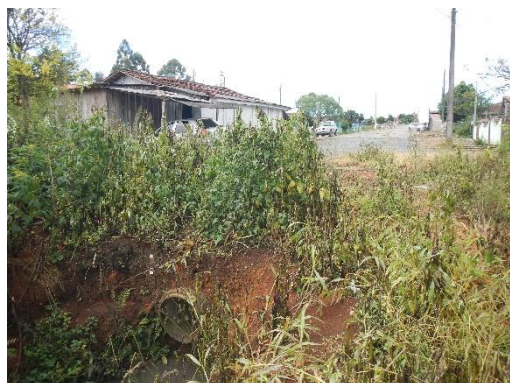
Outro ponto a montante dos setores de inundação do Rio Major Vieira (Monjolo) onde ocorre deficiência dos sistemas de drenagem superficiais, fazendo com que as águas de chuva entrem nas moradias localizadas no final da rua. As bocas-de-leão estão assoreadas, necessitando de limpeza para dar vazão com eficiência às águas pluviais. O lançamento das águas pluviais distante do rio e sem proteção promove erosão retrogressiva colocando em risco a própria tubulação (figuras 19 e 20). A Defesa Civil deve monitorar e implementar melhorias da drenagem superficial em conjunto com a Prefeitura Municipal para minimizar os efeitos danosos.

Figura 19. Lançamento de águas pluviais diretamente no solo, sem proteção, provocando erosão do solo.

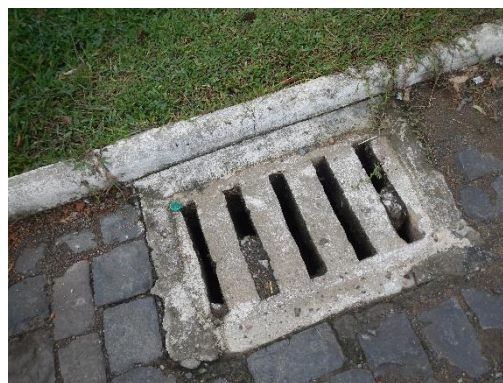
Figura 20. Boca-de-leão assoreada, impedindo o correto funcionamento de escoamento das águas superficiais.

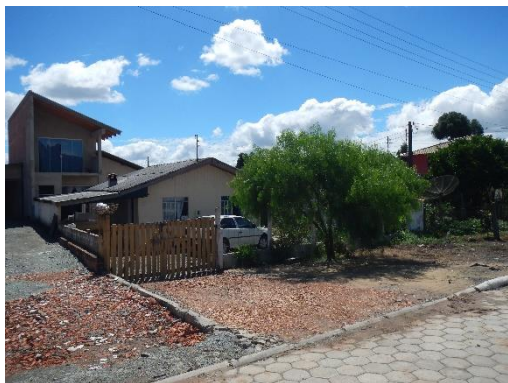
Moradias na Rua Francisco Santos Veiga com a Rua Prefeito Otávio Tabalipa encontram-se abaixo do *greide* da rua (figura 21), estando suscetíveis a processo de alagamento, provocado por esta localização agravado pela deficiência de drenagem de águas superficiais de chuva. Uma das moradias está construída na margem esquerda do Rio Monjolo (figura 22) e deve ser monitorada pela Defesa Civil por sua proximidade e considerando também o processo de solapamento de margem de rio (erosão fluvial seguida de desmoronamento da margem).

Figura 21. Moradias localizadas abaixo do nível da rua que tornam-se suscetíveis a alagamento (pelo má condução de águas pluviais).

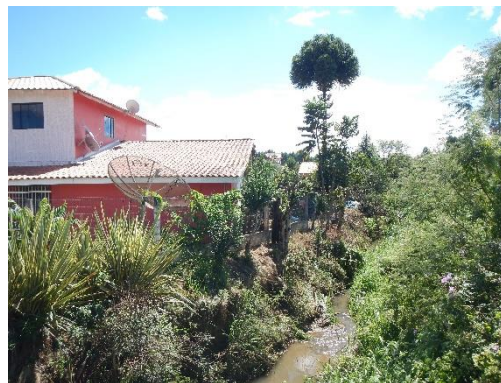
Figura 22. Moradia de alvenaria próxima a margem do rio Major Vieira. Durante o trabalho de campo não foram constatados sinais de movimentação.

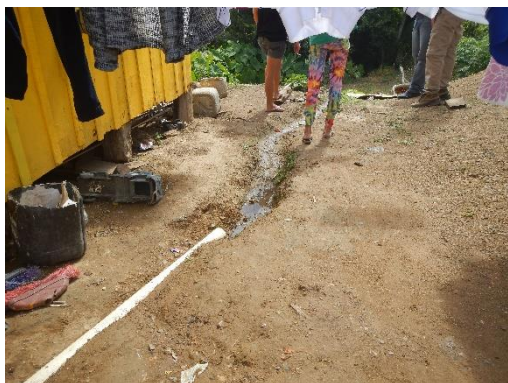
Moradias de madeira localizadas próxima da crista de aterro lançado para aplainamento do terreno onde a Defesa Civil havia notificado moradores como área de risco (figura 24). Ocorre o lançamento de águas servidas e esgoto diretamente no solo o que provoca o encharcamento do solo (figura 23). Na base da encosta passa o Rio Butiá que promove inundações frequentes de sua várzea. Este local deve ser monitoramento frequentemente pela Defesa Civil municipal com intuito de acompanhar a evolução situacional e tomada de devidas providências cabíveis em caso de aumento do grau de risco.

Figura 23. Moradias localizadas abaixo do nível da rua que tornam-se suscetíveis a alagamento (pelo má condução de águas pluviais).

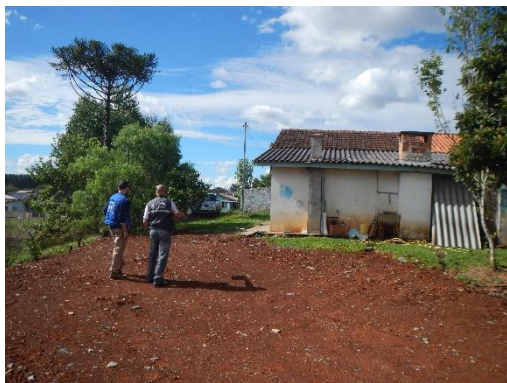
Na lateral de uma moradia de foi realizado aterro simplesmente lançado, compreendendo além do solo, detritos e entulho. Possivelmente não houve preparo do terreno para a execução do aterro (limpeza de matéria orgânica e configuração geométrica) o que torna o aterro suscetível a movimentos de massa no contato do aterro com o terreno, assim como, por não ter compactação adequada (figuras 25 e 26). A Defesa Civil deve monitorar este local para acompanhar a evolução situacional.

Figura 25. Solo exposto onde o aterro foi realizado, próximo a moradia de alvenaria, antes localizada na crista do terreno.

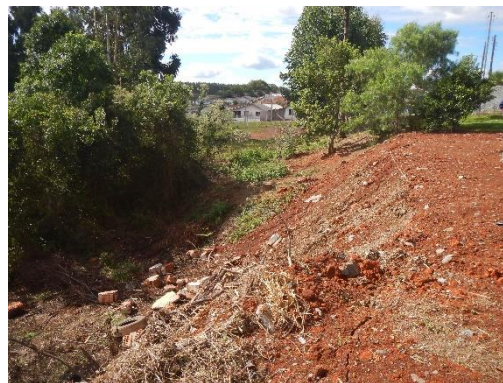
Figura 26. Aterro lançado sobre o antigo terreno, composto de detritos e entulho.

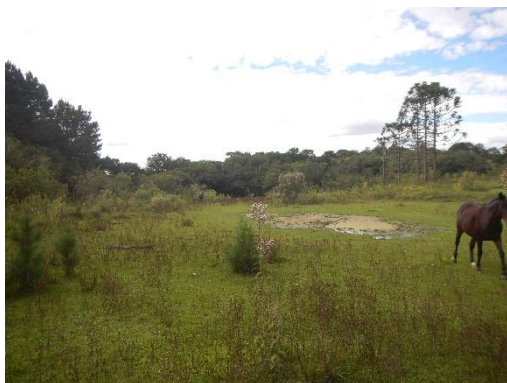
A estrada de acesso à comunidade da Colônia do Rio Claro é inundada (figura 27). As moradias não são atingidas pelas águas de acordo com os moradores (figura 28). Esta situação configura um dos principais problemas na zona rural do município que tem uma malha extensa de vias principais e vicinais cortando as planícies de inundações dos vários rios do município. É recomendado que todos estes pontos sejam levantados pela Defesa Civil e constantes do plano preventivo de Defesa Civil de maneira a subsidiar as ações municipais, preventivas e de resposta.

Figura 27. Planície de inundação do Rio Claro, ao lado da via de acesso.

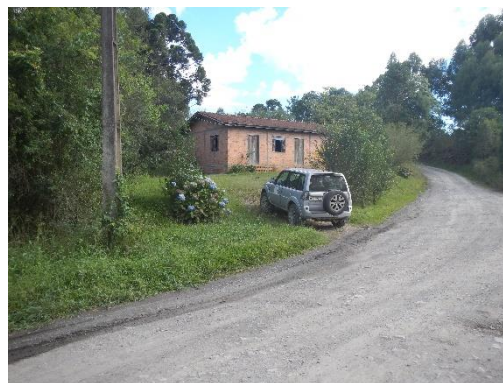
Figura 28. Moradias próximas à área de inundações, que, porém, não são atingidas pelas águas.

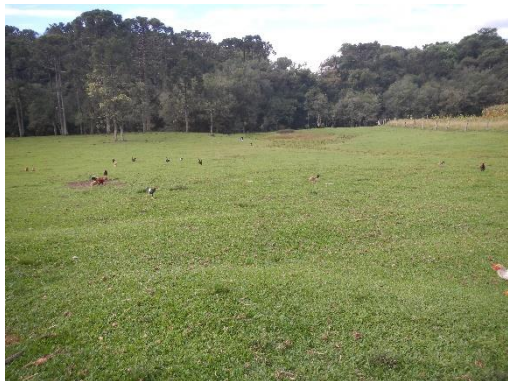
Planície extensa de inundação da confluência dos rios Jacu (afluente) e Bonito (figura 29). A ocupação é lindeira à inundação, não sendo atingida (figura 30). As últimas inundações ocorreram em 2015 e 2016 no período de chuvas mais intensas entre julho e setembro. O Jacu sofre inundação de jusante para montante por não conseguir dar vazão ao Rio Bonito em cheia. A Defesa Civil deve monitorar a área e ter atenção especial no caso de alguma ocupação nova na várzea e planície de inundação.

Figura 29. Planície de inundação do Rio Jacu, afluente do Rio Bonito. Toda extensão foi inundada em 2016.

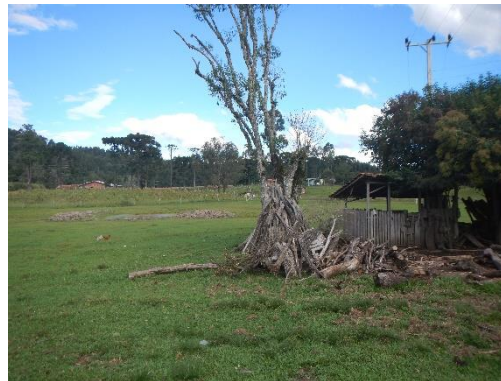
Figura 30. A inundação chega próximo das edificações do local, porém, de acordo com os moradores, nenhuma moradia foi até o momento atingida.

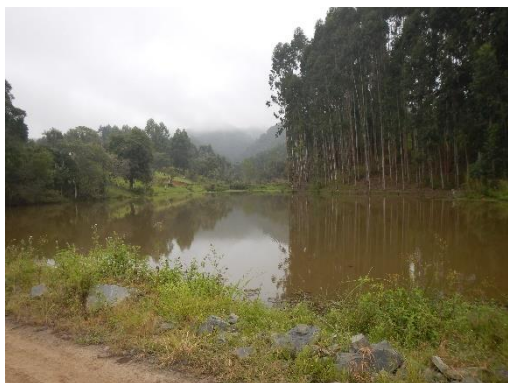
Nesta localidade do interior do município, a estrada é inundada nas épocas de chuvas intensas cortando momentaneamente o acesso à comunidade (figura 32). A montante da estrada existem pelo menos três (3) pequenas represas que ajudam a controlar as cheias (figura 31). De acordo com a Defesa Civil e os moradores do local, as moradias não são atingidas. Por conta dos represamentos, à Defesa Civil é recomendado o monitoramento da situação das represas, uma vez que estão a montante no curso d'água.

Figura 31. Açudes a montante da travessia da estrada não pavimentada de acesso ao Rio Vermelho.

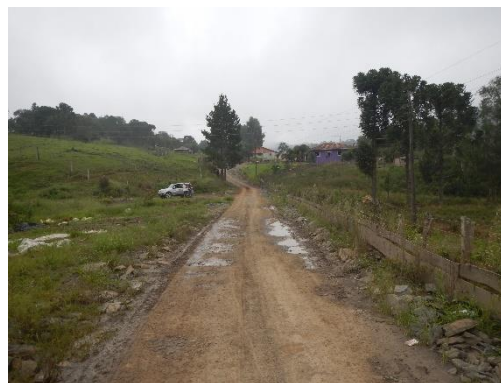
Figura 32. A estrada é inundada, sem atingimento a moradias, cortando o acesso temporariamente.

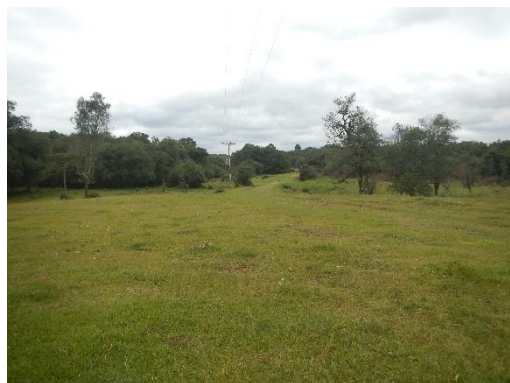
Um moradia de alvenaria fica isolada durante as inundações dos rios Pulador, afluente, e Bonito (figuras 33 e 34). As inundações, de acordo com os moradores, que foram mais significativas ocorreram em 1983, 1992/1993 e 2014 que cortaram o acesso à moradia. Atualmente, a moradia foi atingida unicamente em 2014 com um nível de cerca de 2cm, de acordo com os moradores, configurando um local para monitoramento constante pela Defesa Civil.

Figura 33. Extensa planície de inundação da confluência dos rios Pulador e Bonito.

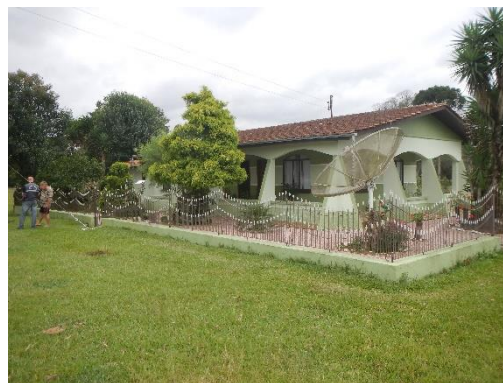
Figura 34. Moradia de alvenaria de bom padrão construtivo que é cercada pela água das inundações.
