Major Vieira - SC
Março de 2018

SC_MAJORVI_SR_04_CPRM
Centro - Rua Luiz Davet
UTM - 22J, 566786m E, 7083051m N (SIRGAS2000)

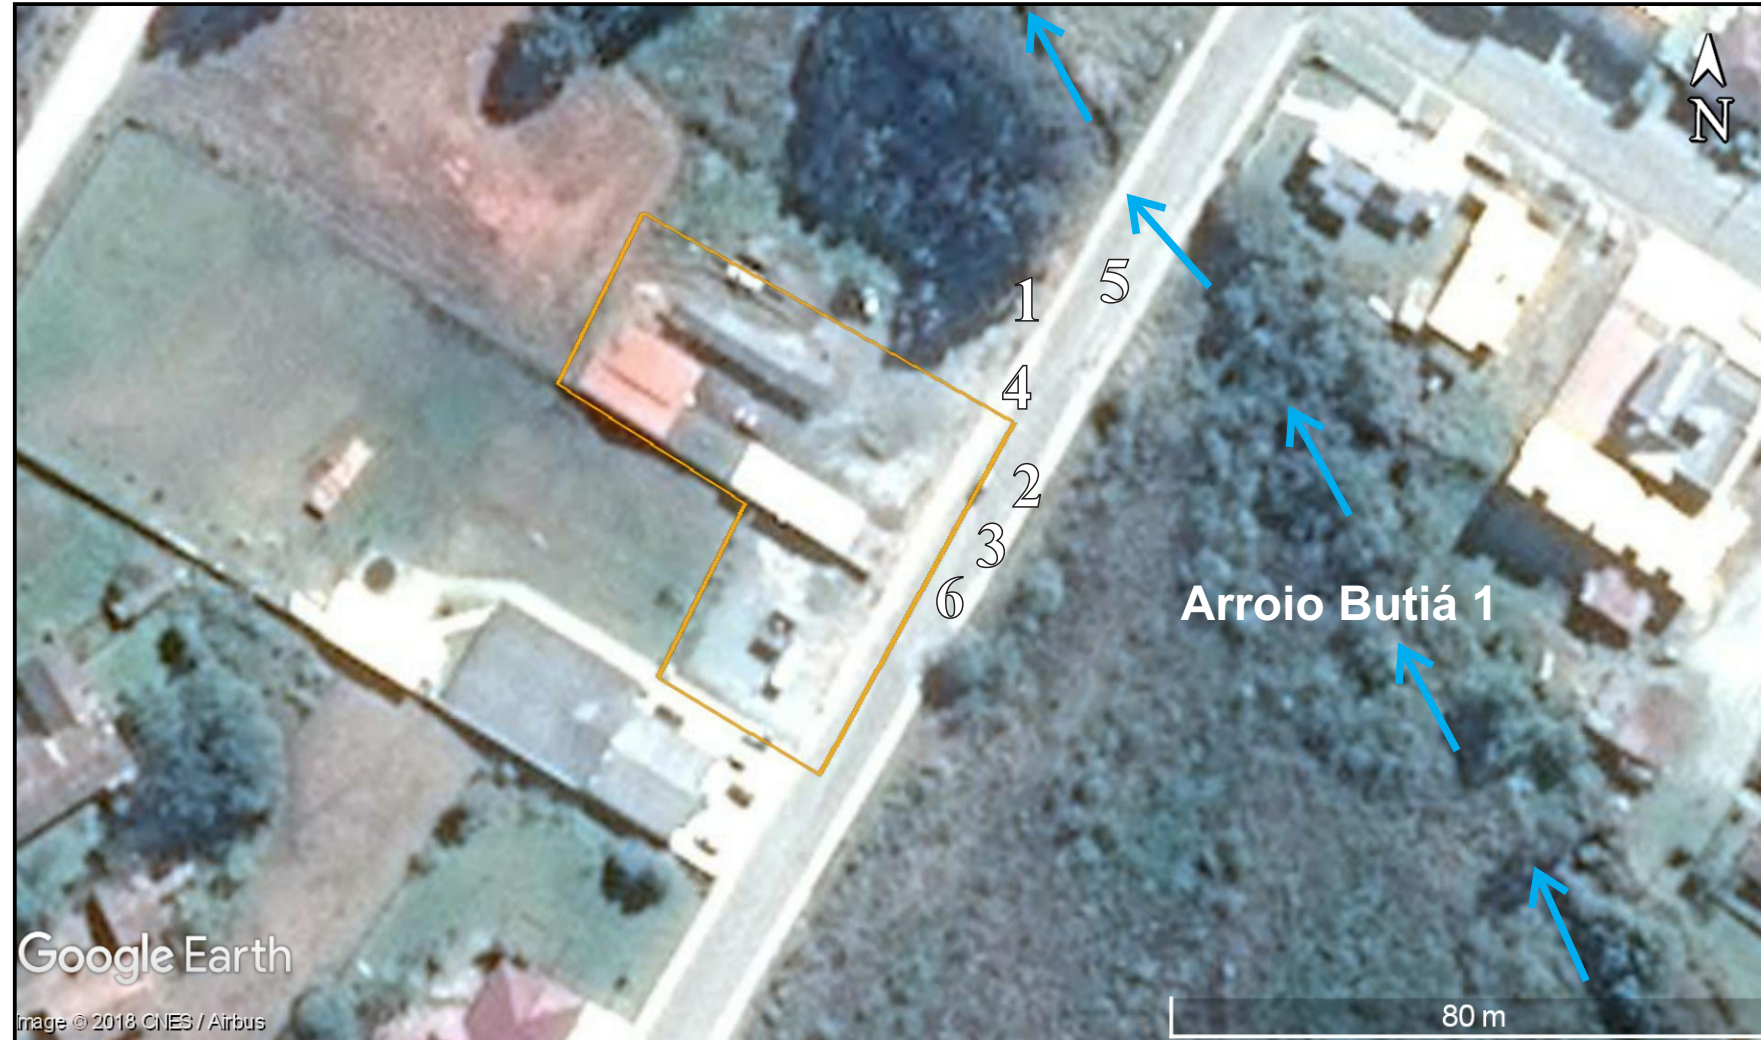
Descrição: Ocupação na planície de inundação do Rio Butiá 1 (Figura 1). Neste local há poucas construções afetadas pelo rio, sendo duas residências e algumas instalações comerciais (Figuras 2 e 3).

Segundo relatos da Defesa Civil Municipal o rio inunda atingindo o local com frequência, tendo sido a inundação de 2014 a mais significativa nos últimos anos, mas com outras de menores proporções registradas mais corriqueiramente. Possivelmente contribuindo para as cheias no local está a deficiência na drenagem superficial (Figura 4), aliada a convergência de toda a água acumulada pela rua (Figura 5) neste ponto, que é bastante plano (Figura 6) e apresentando pouca vazão. Esta característica faz com que demore para que o nível do rio baixe e volte ao seu leito normal. Por fim, foi constatado que nesta área da cidade não há rede coletora de esgoto e este é jogado em fossas ou diretamente no rio, potencializando os eventos de inundações.

Grau de risco: Alto

- Implantação de medidas de controle institucionais, no sentido de limitar as intervenções e construção em áreas de risco a inundação;
- Remoção da população em casos de cheias;
- Aplicação das diretrizes da Lei nº 12.608 de 10 de abril 2012;
- Implantação de sistema de alerta e monitoramento periódicos das áreas de risco;
- Formação de líderes comunitários para apoiar a Defesa Civil Municipal;
- Manutenção da limpeza da calha e das margens dos vários cursos d'água na área urbana de Major Vieira.
