Major Vieira - SC
Março de 2018

SC_MAJORVI_SR_03_CPRM
Centro - Rua Estanislau Wotcieckovski
UTM - 22J, 567012m E, 7083089m N (SIRGAS2000)

Tipologia do processo: Deslizamento

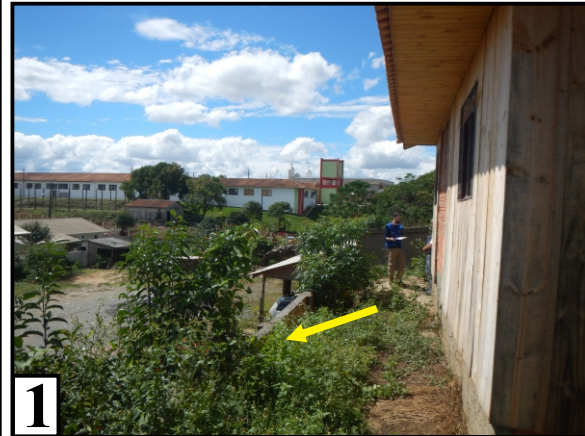
Descrição: Casa de madeira construída muito próxima a talude de corte (**Figura 1**). Este talude possui aproximadamente 6 metros de altura e há na parte baixa dele um galpão com máquinas e implementos, com relativa movimentação de pessoas. Junto ao talude foi construído um muro, o qual possui material carreado preenchendo o espaço entre ele e o talude (**Figura 2**). Apresenta também sinais de deformação, estando afastado do muro perpendicular a ele alguns centímetros (**Figura 3**) e apresentando algumas trincas (**Figura 4**), aparentemente recentes, pois estas não estão preenchidas por sujeira ou lodo. Potencializando o risco no local há uma fossa (**Figura 5**), que tende a saturar o solo. Adicionalmente há a goteira do telhado, que não está canalizada por meio de calhas e dutos, sendo a água das chuvas jogada diretamente sobre o talude, o qual já mostra um degrau de abatimento com aproximadamente 20 cm de altura (**Figura 6**).

Grau de risco: Alto

- Implantação de medidas de controle institucionais, no sentido de limitar as intervenções e construção em áreas de risco a deslizamento;
- Remoção da população;
- Aplicação das diretrizes da lei 12608;
- Implantação de sistema de alerta e monitoramento periódicos das áreas de risco;
- Formação de líderes comunitários para apoiar a Defesa Civil Municipal;
- Implantação de calhas e tubulação para drenagem da água das chuvas;
- Implantação de rede coletora de esgoto e retirada da fossa.
