Major Vieira - SC
Março de 2018

SC_MAJORVI_SR_05_CPRM
Bairro Hospital - Rua Argemiro
UTM - 22J, 566646m E, 7083690m N (SIRGAS2000)

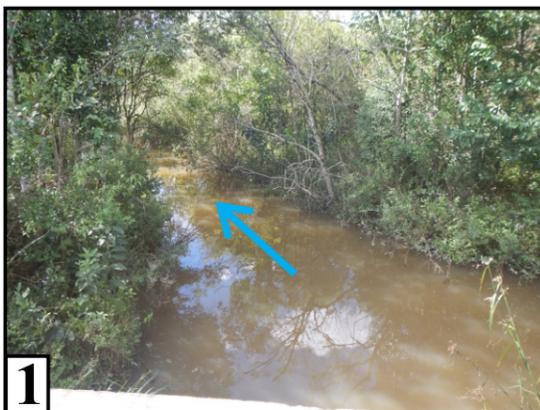
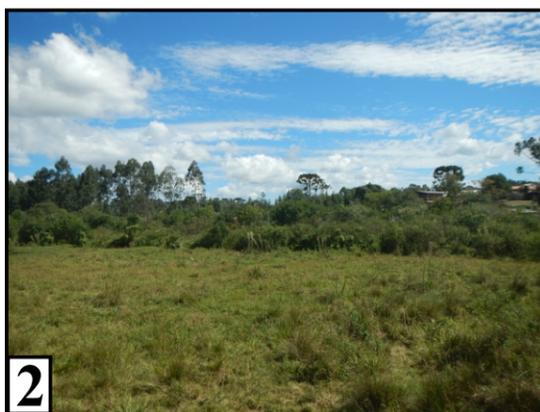
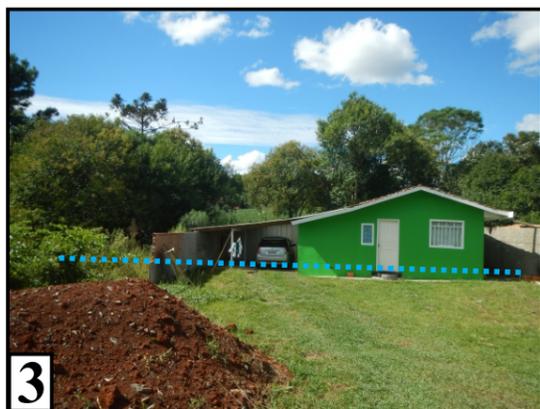
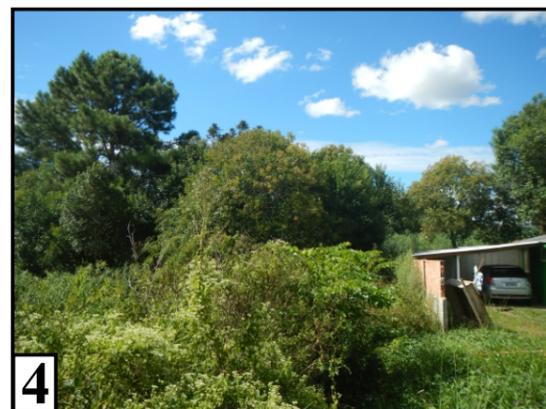
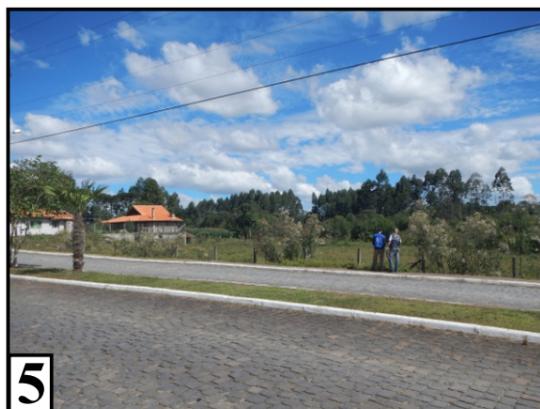
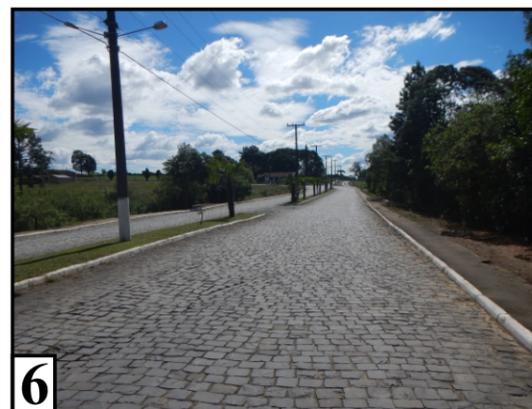
Neste local, a planície do rio tem uma abrangência lateral que (Figuras 2 e 5) atinge a casa que se encontra a aproximadamente 80 metros do curso d'água (Figuras 3 e 4). Segundo relatos da Defesa Civil Municipal o rio inunda atingindo a moradia com freqüência, deixando a Rua Argemiro (Figuras 5 e 6) inundada e causando transtornos aos moradores e àqueles que utilizam a via. É importante ressaltar que esta rua é um dos acessos ao hospital da cidade, sendo que o outro acesso também sofre inundações freqüentes. Desta forma, as inundações do Rio Butiá 1 causam sérios problemas aos munícipes, podendo em eventos de chuvas mais intensas e prolongadas isolar o único hospital da cidade. Por fim, foi constatado que nesta área da cidade não há rede coletora de esgoto e este é jogado em fossas ou diretamente no rio, potencializando os eventos de inundações.

- Implantação de medidas de controle institucionais, no sentido de limitar as intervenções e construção em áreas de risco a inundação;
- Remoção da população em casos de cheias;
- Aplicação das diretrizes da Lei nº 12.608 de 10 de abril 2012;
- Implantação de sistema de alerta e monitoramento periódicos das áreas de risco;
- Formação de líderes comunitários para apoiar a Defesa Civil Municipal;
- Manutenção da limpeza da calha e das margens dos vários cursos d'água na área urbana de Major Vieira.

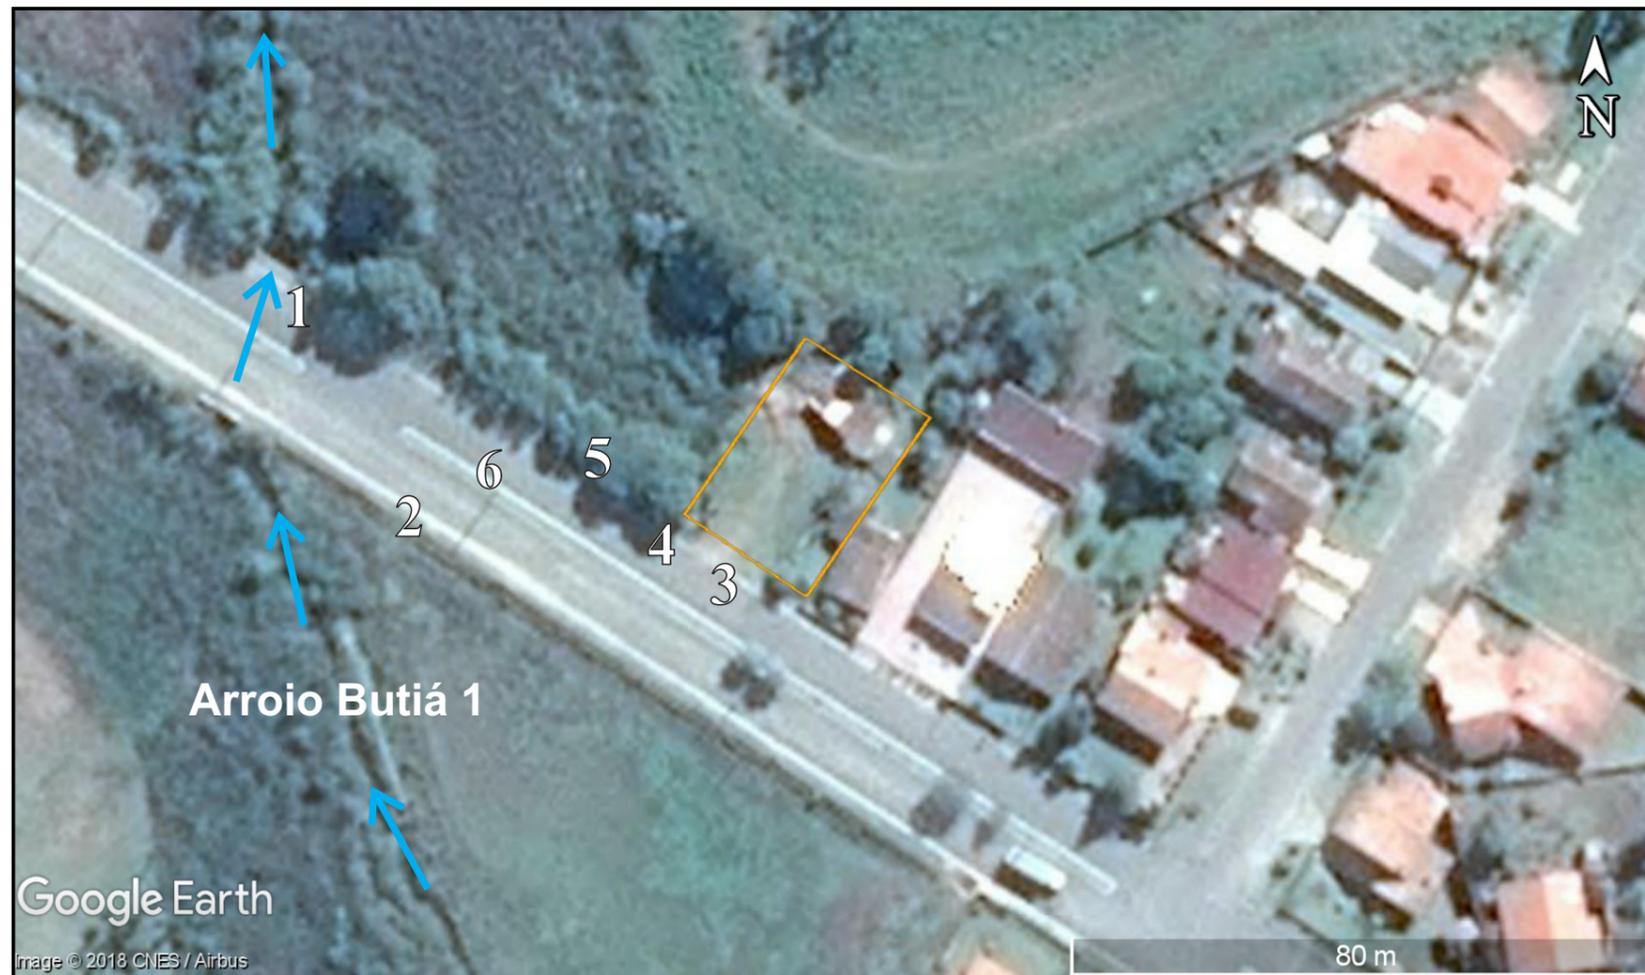
Descrição: Casa construída junto à planície de inundação do Rio Butiá 1 (Figura 1).

Tipologia do processo: Inundação

Grau de risco: Alto
