Major Vieira - SC  
Março de 2018

SC\_MAJORVI\_SR\_02\_CPRM  
Centro - Ruas Argemiro Borges e Prefeito Otávio Tabalipa  
UTM - 22J, 567228m E, 7083908m N (SIRGAS2000)

**Tipologia do processo:** Inundação; Solapamento de margem

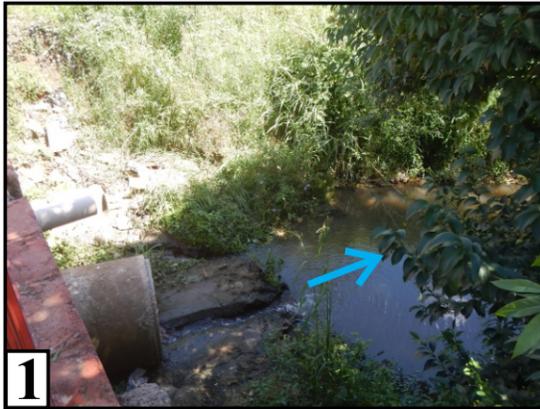
**Descrição:** Ocupação na planície de inundação do Arroio Major Vieira (IBGE), popularmente conhecido por Arroio dos Monjolos (**Figura 1**), onde se desenvolveu a urbanização do centro de Major Vieira. Nesta área, a planície do rio encontra-se ocupada por residências, comércios e o Banco do Brasil (**Figura 2**). Segundo relatos da Defesa Civil Municipal e de moradores, o rio inunda atingindo as residências (**Figuras 3 e 4**) com frequência, tendo sido ao menos quatro inundações nos últimos 20 anos. Merecem destaque as inundações de 1983, 1993 e 2014, que tiveram abrangência regional. Nesta última, o nível d'água atingiu ca. 0,8m nas residências mais próximas ao curso d'água e com maior velocidade de cheia. Há também construções muito próximas ao curso d'água, podendo sofrer com solapamento da margem do rio (**Figura 5**). Foram verificadas interferências antrópicas no curso do rio, como aterros, descarte de entulhos (**Figura 6**) e tubulações de transposições das águas sob ruas e avenidas (**Figura 1**), que influenciam na dinâmica natural do rio, restringindo sua calha, assoriando seu leito e diminuindo sua vazão, potencializando desta forma os eventos de inundação do mesmo. Por fim, foi constatado que nesta área da cidade não há rede coletora de esgoto e este é jogado em fossas ou diretamente no rio, potencializando os eventos de inundações.

**Grau de risco:** Alto

- Implantação de medidas de controle institucionais, no sentido de limitar as intervenções e construção em áreas de risco a inundação;
- Remoção da população em casos de cheias;
- Aplicação das diretrizes da lei 12608;
- Implantação de sistema de alerta e monitoramento periódicos das áreas de risco;
- Formação de líderes comunitários para apoiar a Defesa Civil Municipal;
- Manutenção da limpeza da calha e das margens dos vários cursos d'água na área urbana de Major Vieira.
