Major Vieira - SC
Março de 2018

SC_MAJORVI_SR_10_CPRM
Colônia do Rio Novo de Cima - Estrada do Rio Novo de Cima
UTM - 22J, 567472m E, 7068181m N (SIRGAS2000)

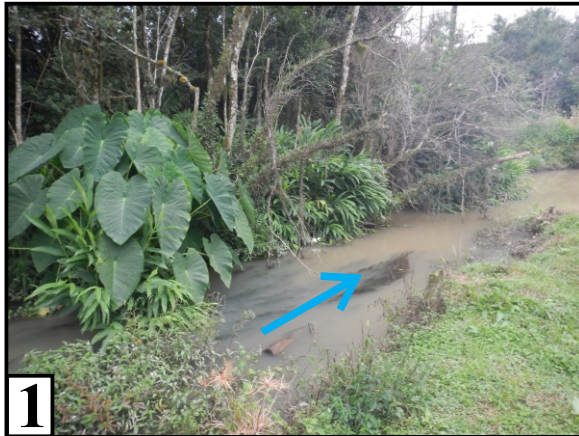
1

Descrição: Zona rural com ocupação na planície de inundação do Rio Novo de Cima (**Figura 1**). Neste local há uma moradia de alvenaria (**Figura 2**) em área de alto risco à inundação. Segundo relatos da Defesa Civil Municipal e de moradores, o Rio Novo de Cima inunda com frequência, atingindo a residência. Houve uma grande inundação no ano de 2010, no qual a água chegou a 40 centímetros dentro da casa (**Figuras 3 e 4**) e inundando, também, o quintal da mesma, não sendo possível a retirada do veículo da família. Há aproximadamente 1,5 anos foi ampliada a vazão do rio sob uma estrada que o cruza cerca de 50 metros a vazante, através da colocação de novas tubulações, não tendo sido registradas novas inundações após estas obras. Porém, foi verificado no local que uma pequena ponte de madeira, nos fundos da casa, está parcialmente obstruída (**Figura 5**), limitando a vazão do rio e potencializando o risco de novas inundações no local. Por fim, as inundações do Rio Novo de Cima atingem a estrada (**Figura 6**), dificultando a passagem e isolando moradores.

- Implantação de medidas de controle institucionais, no sentido de limitar as intervenções e construção em áreas de risco a inundação;
- Remoção da população em casos de cheias;
- Aplicação das diretrizes da lei 12608;
- Implantação de sistema de alerta e monitoramento periódicos das áreas de risco;
- Formação de líderes comunitários para apoiar a Defesa Civil Municipal.
