Major Vieira - SC
Março de 2018

SC_MAJORVI_SR_01_CPRM

Centro - Ruas Vítor Fernandes de Souza, Estanislav Wotcieckovski, João Florentino de Souza e Luiz Davet

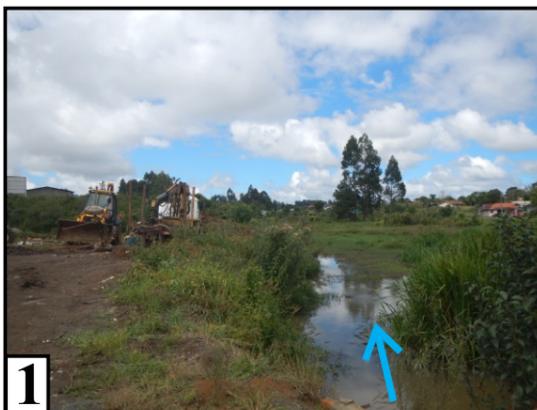
Descrição: Ocupação na planície de inundação do Arroio Major Vieira (IBGE), mas popularmente conhecido por Arroio dos Monjolos (**Figura 1**), onde se desenvolveu a urbanização do centro de Major Vieira. Nesta área, a planície do rio encontra-se ocupada por residências, comércios e 1 igreja (**Figura 2**). Segundo relatos da Defesa Civil Municipal e de moradores, o rio inunda atingindo as residências (**Figuras 3 e 4**) com frequência, tendo sido ao menos quatro inundações nos últimos 20 anos. Merecem destaque as inundações de 1983, 1993 e 2014, que tiveram abrangência regional. Nesta última, o nível d'água atingiu até 0,8 metros nas residências mais próximas ao curso d'água e com maior velocidade de cheia. Foram verificadas interferências antrópicas no curso do rio, como aterros (**Figura 5**) e tubulações de transposições das águas sob ruas e avenidas (**Figura 6**), que influenciam na dinâmica natural do rio, restringindo sua calha e diminuindo sua vazão, potencializando desta forma os eventos de inundação do mesmo. Por fim, foi constatado que nesta área da cidade não há rede coletora de esgoto e este é jogado em fossas ou diretamente no rio, potencializando os eventos de inundações.

- Implantação de medidas de controle institucionais, no sentido de limitar as intervenções e construção em áreas de risco a inundação;
- Remoção da população em casos de cheias;
- Aplicação das diretrizes da lei 12608;
- Implantação de sistema de alerta e monitoramento periódicos das áreas de risco;
- Formação de líderes comunitários para apoiar a Defesa Civil Municipal;
- Manutenção da limpeza da calha e das margens dos vários cursos d'água na área urbana de Major Vieira.

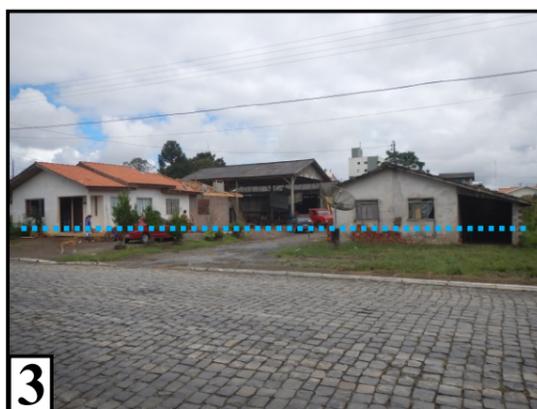
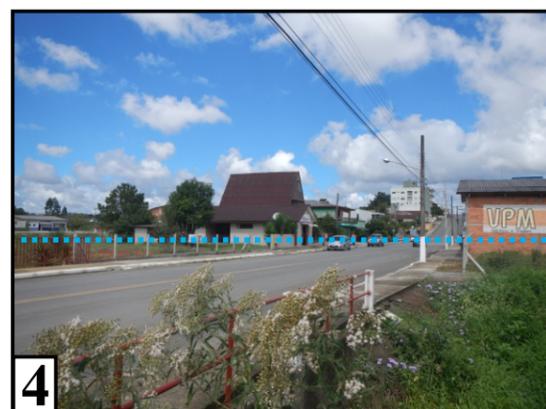
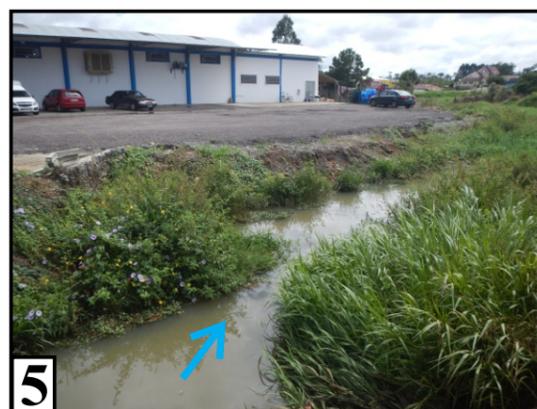
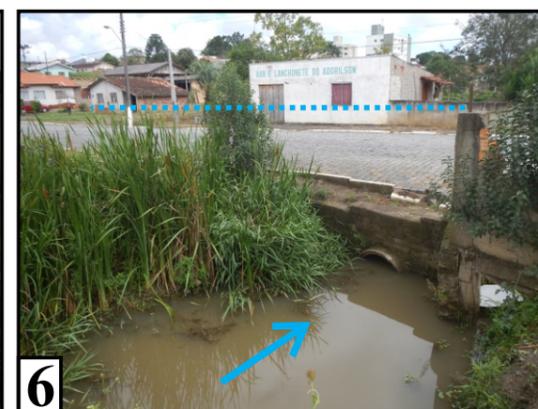
Tipologia do processo: Inundação

Grau de risco: Alto

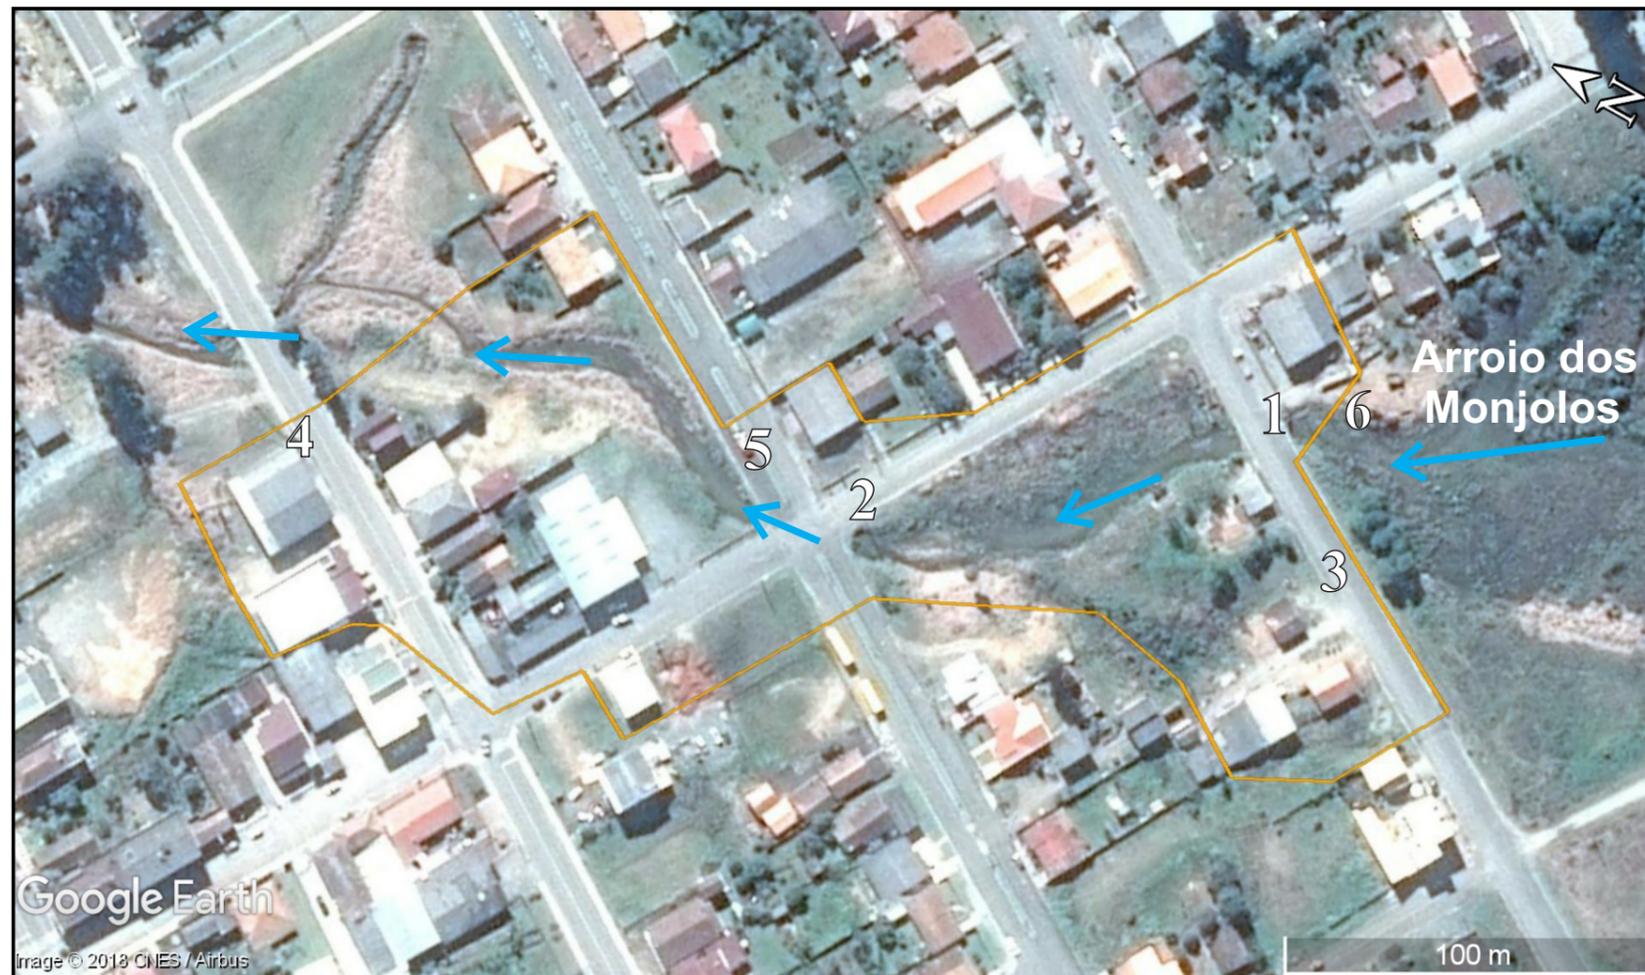
Imagem: Google Earth

Quantidade de imóveis em risco: 15 moradias + 1 igreja + 1 supermercado

Quantidade de pessoas em risco: 130
