Major Vieira - SC
Março de 2018

SC_MAJORVI_SR_04_CPRM
Centro - Rua Luiz Davet
UTM - 22J, 566786m E, 7083051m N (SIRGAS2000)

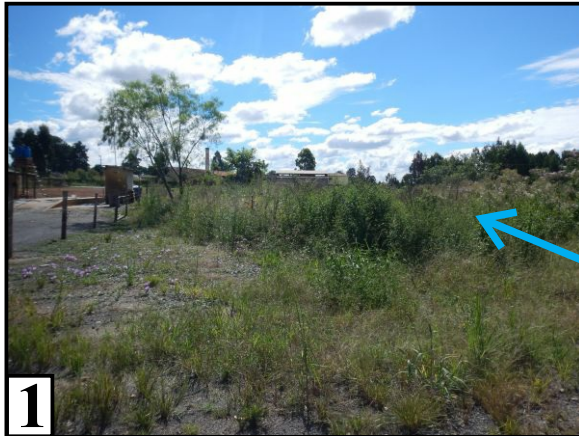
Descrição: Ocupação na planície de inundação do Rio Butiá 1 (Figura 1). Neste local há poucas construções afetadas pelo rio, sendo duas residências e algumas instalações comerciais (Figuras 2 e 3).

Segundo relatos da Defesa Civil Municipal o rio inunda atingindo o local com frequência, tendo sido a inundação de 2014 a mais significativa nos últimos anos, mas com outras de menores proporções registradas mais corriqueiramente. Possivelmente contribuindo para as cheias no local está a deficiência na drenagem superficial (Figura 4), aliada a convergência de toda a água acumulada pela rua (Figura 5) neste ponto, que é bastante plano (Figura 6) e apresentando pouca vazão. Esta característica faz com que demore para que o nível do rio baixe e volte ao seu leito normal. Por fim, foi constatado que nesta área da cidade não há rede coletora de esgoto e este é jogado em fossas ou diretamente no rio, potencializando os eventos de inundações.

Tipologia do processo: Inundação

Grau de risco: Alto

- Implantação de medidas de controle institucionais, no sentido de limitar as intervenções e construção em áreas de risco a inundação;
- Remoção da população em casos de cheias;
- Aplicação das diretrizes da Lei nº 12.608 de 10 de abril 2012;
- Implantação de sistema de alerta e monitoramento periódicos das áreas de risco;
- Formação de líderes comunitários para apoiar a Defesa Civil Municipal;
- Manutenção da limpeza da calha e das margens dos vários cursos d'água na área urbana de Major Vieira.

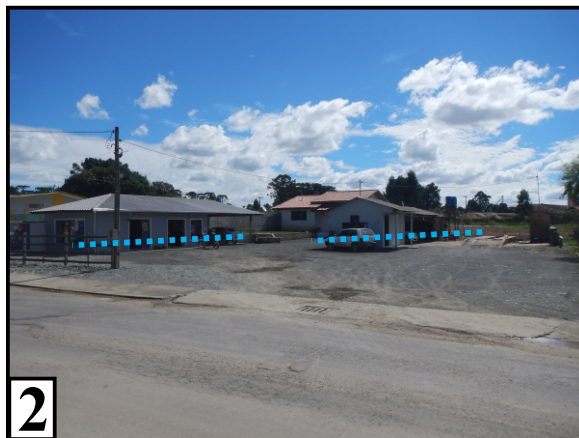
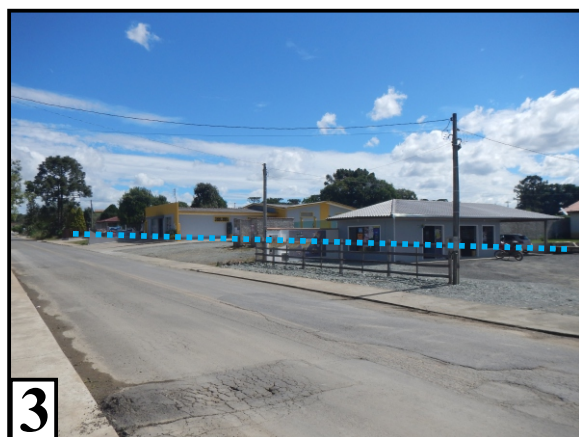
Quantidade de imóveis em risco: 2 moradias + 3 lojas
