Major Vieira - SC
Março de 2018

SC_MAJORVI_SR_03_CPRM
Centro - Rua Estanislau Wotcieckovski
UTM - 22J, 567012m E, 7083089m N (SIRGAS2000)

Tipologia do processo: Deslizamento

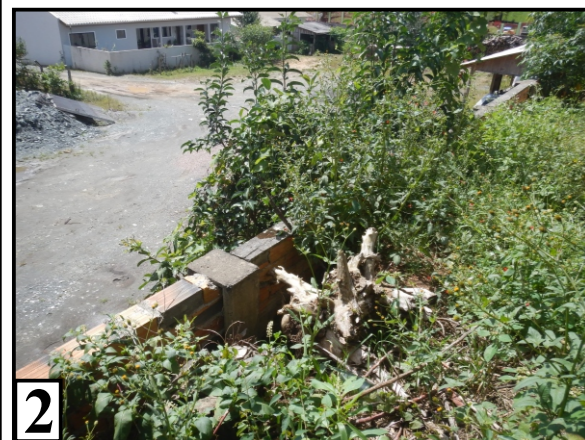
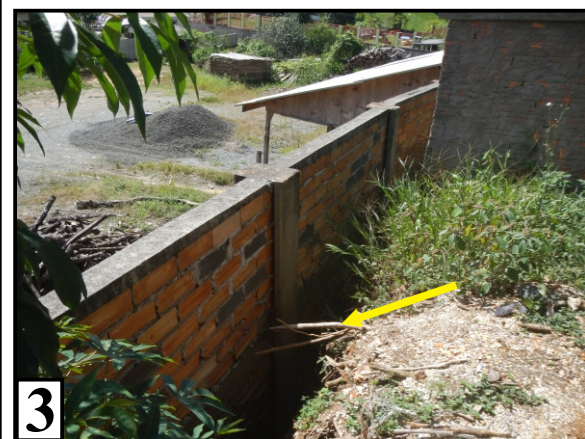
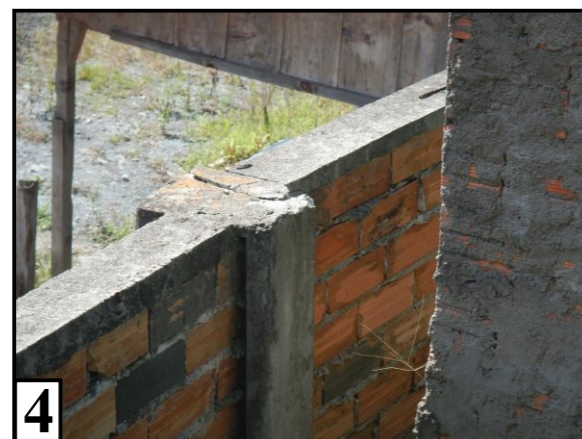
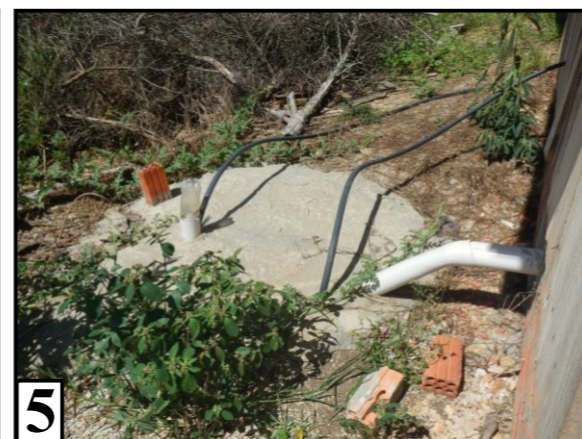
Descrição: Casa de madeira construída muito próxima a talude de corte (**Figura 1**). Este talude possui aproximadamente 6 metros de altura e há na parte baixa dele um galpão com máquinas e implementos, com relativa movimentação de pessoas. Junto ao talude foi construído um muro, o qual possui material carreado preenchendo o espaço entre ele e o talude (**Figura 2**). Apresenta também sinais de deformação, estando afastado do muro perpendicular a ele alguns centímetros (**Figura 3**) e apresentando algumas trincas (**Figura 4**), aparentemente recentes, pois estas não estão preenchidas por sujeira ou lodo. Potencializando o risco no local há uma fossa (**Figura 5**), que tende a saturar o solo. Adicionalmente há a goteira do telhado, que não está canalizada por meio de calhas e dutos, sendo a água das chuvas jogada diretamente sobre o talude, o qual já mostra um degrau de abatimento com aproximadamente 20 cm de altura (**Figura 6**).

Grau de risco: Alto

- Implantação de medidas de controle institucionais, no sentido de limitar as intervenções e construção em áreas de risco a deslizamento;
- Remoção da população;
- Aplicação das diretrizes da lei 12608;
- Implantação de sistema de alerta e monitoramento periódicos das áreas de risco;
- Formação de líderes comunitários para apoiar a Defesa Civil Municipal;
- Implantação de calhas e tubulação para drenagem da água das chuvas;
- Implantação de rede coletora de esgoto e retirada da fossa.
