Major Vieira - SC  
Março de 2018

SC\_MAJORVI\_SR\_02\_CPRM  
Centro - Ruas Argemiro Borges e Prefeito Otávio Tabalipa  
UTM - 22J, 567228m E, 7083908m N (SIRGAS2000)

**Tipologia do processo:** Inundação; Solapamento de margem

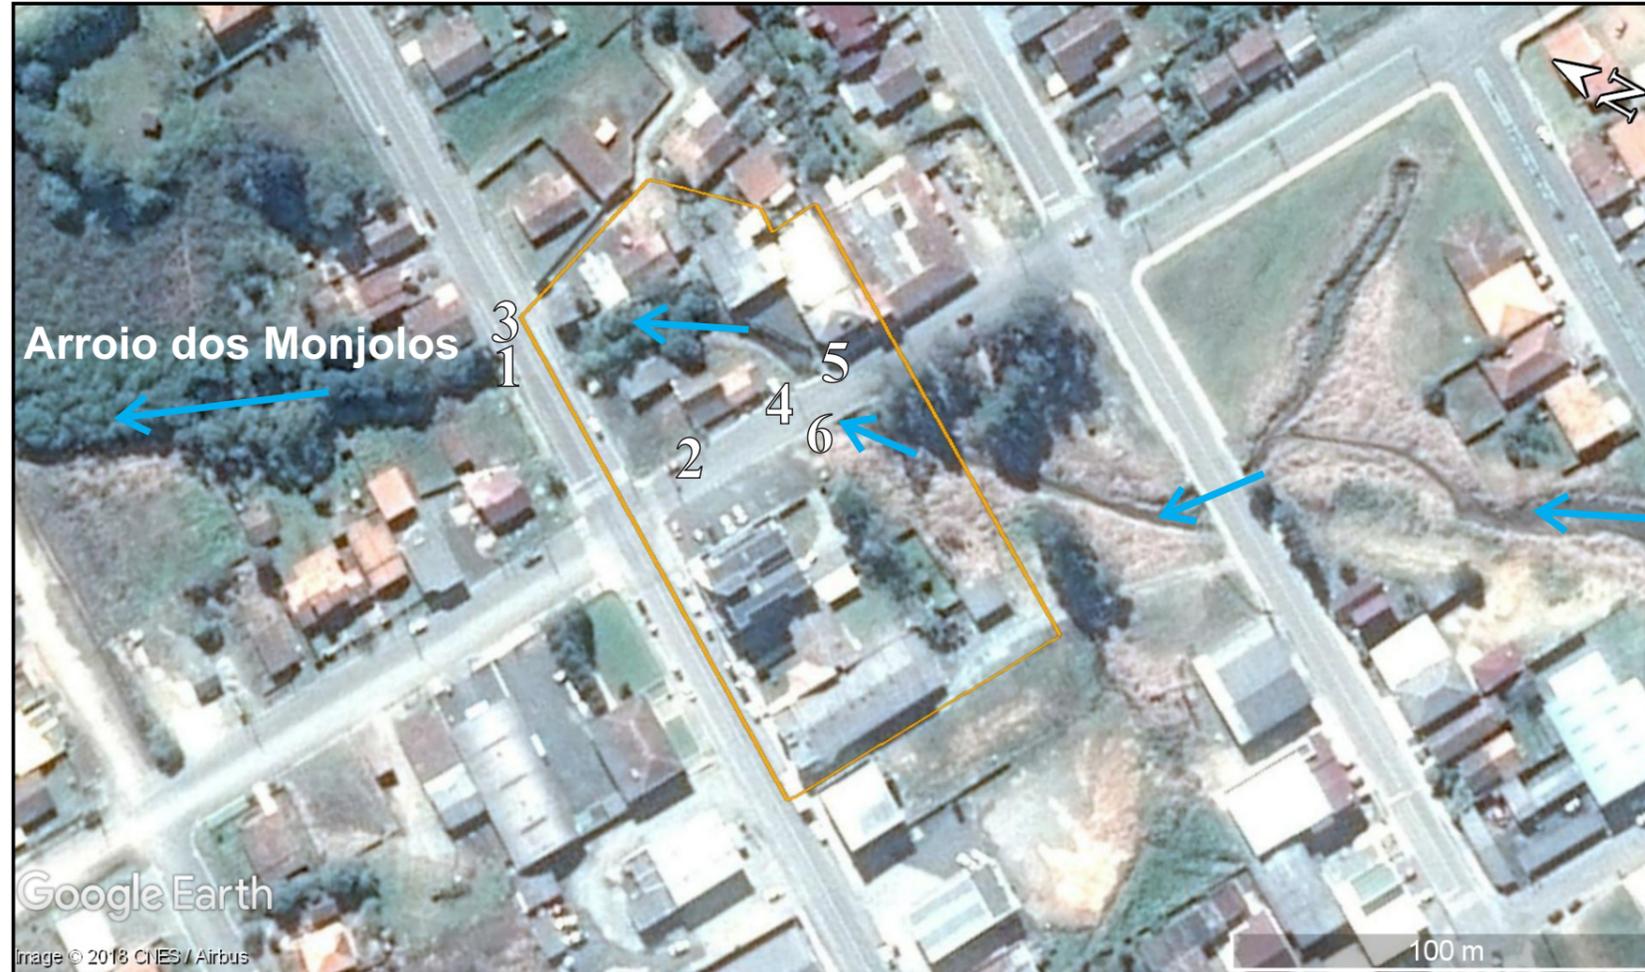
**Descrição:** Ocupação na planície de inundação do Arroio Major Vieira (IBGE), popularmente conhecido por Arroio dos Monjolos (**Figura 1**), onde se desenvolveu a urbanização do centro de Major Vieira. Nesta área, a planície do rio encontra-se ocupada por residências, comércios e o Banco do Brasil (**Figura 2**). Segundo relatos da Defesa Civil Municipal e de moradores, o rio inunda atingindo as residências (**Figuras 3 e 4**) com frequência, tendo sido ao menos quatro inundações nos últimos 20 anos. Merecem destaque as inundações de 1983, 1993 e 2014, que tiveram abrangência regional. Nesta última, o nível d'água atingiu ca. 0,8m nas residências mais próximas ao curso d'água e com maior velocidade de cheia. Há também construções muito próximas ao curso d'água, podendo sofrer com solapamento da margem do rio (**Figura 5**). Foram verificadas interferências antrópicas no curso do rio, como aterros, descarte de entulhos (**Figura 6**) e tubulações de transposições das águas sob ruas e avenidas (**Figura 1**), que influenciam na dinâmica natural do rio, restringindo sua calha, assoriando seu leito e diminuindo sua vazão, potencializando desta forma os eventos de inundação do mesmo. Por fim, foi constatado que nesta área da cidade não há rede coletora de esgoto e este é jogado em fossas ou diretamente no rio, potencializando os eventos de inundações.

**Grau de risco:** Alto

**Quantidade de imóveis em risco:** 10 moradias + 1 prédio (3 andares)

**Quantidade de pessoas em risco:** 70

- Implantação de medidas de controle institucionais, no sentido de limitar as intervenções e construção em áreas de risco a inundação;
- Remoção da população em casos de cheias;
- Aplicação das diretrizes da lei 12608;
- Implantação de sistema de alerta e monitoramento periódicos das áreas de risco;
- Formação de líderes comunitários para apoiar a Defesa Civil Municipal;
- Manutenção da limpeza da calha e das margens dos vários cursos d'água na área urbana de Major Vieira.
