Major Vieira - SC
Março de 2018

SC_MAJORVI_SR_06_CPRM
Bairro COHAB 1 - Ruas Anita Garibaldi e Vítor Fernandes de Souza
UTM - 22J, 566543m E, 7084114m N (SIRGAS2000)

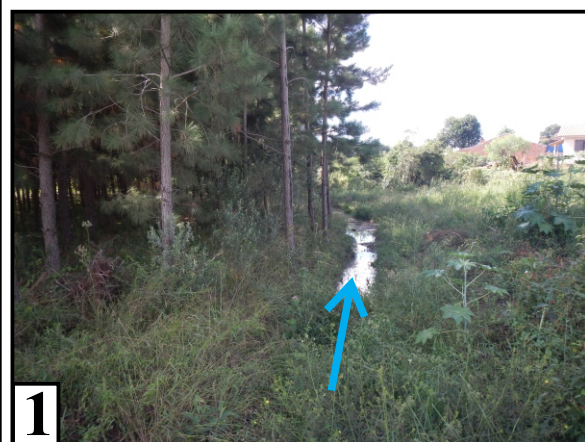
Descrição: Ocupação na planície de inundação do Arroio Butiá 1 (Figura 1). Nesta área a planície de inundação do rio está ocupada por quatro residências (Figuras 2, 3, 4 e 5). Segundo relatos da Defesa Civil Municipal e de moradores, o rio inunda atingindo as residências com frequência, tendo sido uma das maiores inundações a ocorrida em 2014, quando o nível das águas chegou a 0,5 metro. Segundo uma moradora do local há mais de 20 anos, neste evento de 2014 as águas subiram lentamente e demorou aproximadamente 5 dias para o rio retornar ao seu nível normal. Foram verificadas interferências antrópicas no curso do rio, como aterros (Figura 6) e tubulações de transposições das águas sob a rua, que influenciam na dinâmica natural do rio, restringindo sua calha e diminuindo sua vazão, potencializando desta forma os eventos de inundação do mesmo. Por fim, foi constatado que nesta área da cidade não há drenagem superficial nas ruas (Figuras 4 e 5) e nem rede coletora de esgoto, sendo que este é jogado em fossas ou diretamente no rio, potencializando os eventos de inundações.

Tipologia do processo: Inundação

Grau de risco: Alto

- Implantação de medidas de controle institucionais, no sentido de limitar as intervenções e construção em áreas de risco a inundação;
- Remoção da população em casos de cheias;
- Aplicação das diretrizes da Lei nº 12608 de 10/04/2012;
- Implantação de sistema de alerta e monitoramento periódicos das áreas de risco;
- Formação de líderes comunitários para apoiar a Defesa Civil Municipal;
- Manutenção da limpeza da calha e das margens dos vários cursos d'água na área urbana de Major Vieira.
