Major Vieira - SC
Março de 2018

SC_MAJORVI_SR_09_CPRM
Colônia do Lageado Liso - Estrada do Lageado Liso
UTM - 22J, 563179m E, 7073724m N (SIRGAS2000)

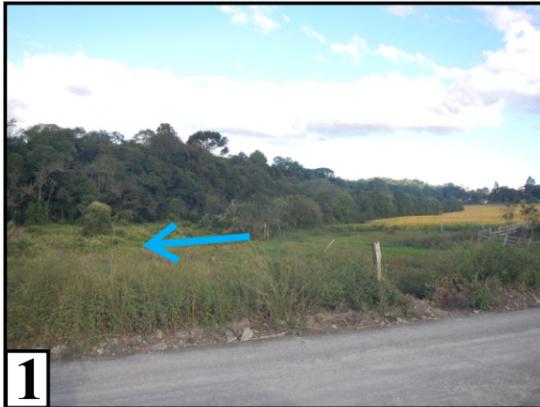
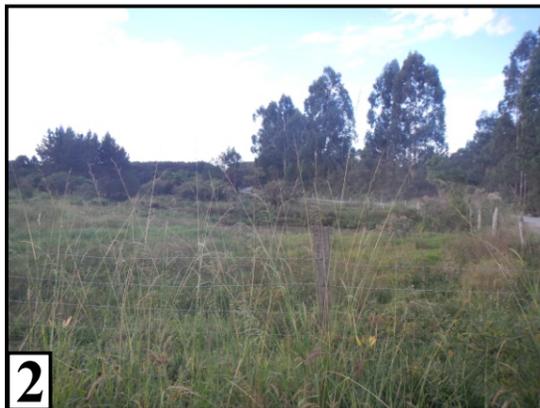
Descrição: Ocupação rural na planície de inundação do Rio Bonito. Neste local a planície do rio é bastante ampla (**Figuras 1 e 2**) e há duas residências em área de alto risco à inundação (**Figuras 3 e 4 e 5**). Segundo relatos da Defesa Civil Municipal e de moradores, o Rio Bonito inunda com frequência, interditando as estradas (**Figuras 5 e 6**) da região e atingindo as residências mais próximas ao leito do rio. Também é comum as águas atingirem os pequenos armazéns dos sítios, ocasionando perdas materiais. As moradias estão localizadas no ponto mais baixo da área e por isso são atingidas com frequência por inundações. As demais moradias no entorno não são atingidas, mas sofrem com o isolamento causado pelas cheias que inundam as estradas de acesso. Segundo moradores o nível das águas já chegaram a atingir 50 centímetros dentro das residências (**Figuras 3 e 4**).

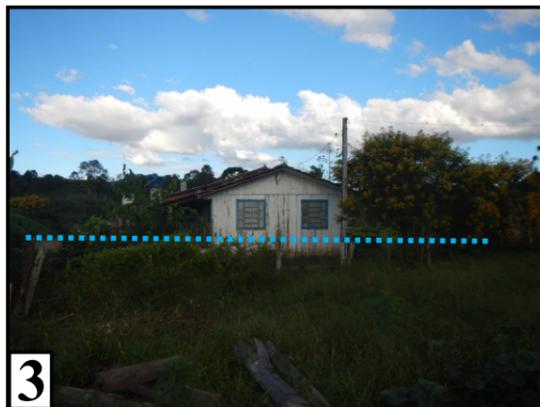
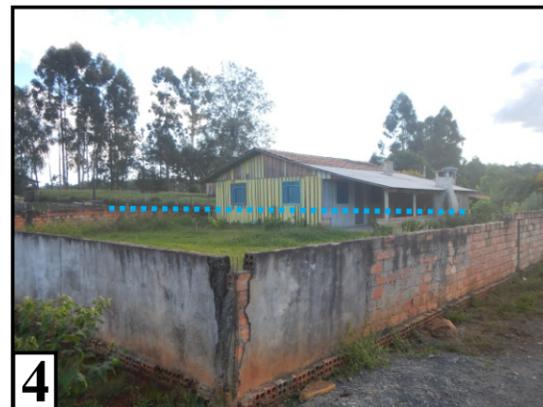
Grau de risco: Alto

- Implantação de medidas de controle institucionais, no sentido de limitar as intervenções e construção em áreas de risco a inundação;
- Remoção da população em casos de cheias;
- Aplicação das diretrizes da Lei nº 12.608 de 10/04/2012;
- Implantação de sistema de alerta e monitoramento periódicos das áreas de risco;
- Formação de líderes comunitários para apoiar a Defesa Civil Municipal.
