Major Vieira - SC
Março de 2018

SC_MAJORVI_SR_08_CPRM
Colônia Paiol Velho II - Estrada do Paiol Velho / Lageado
UTM - 22J, 563132m E, 7078261m N (SIRGAS2000)

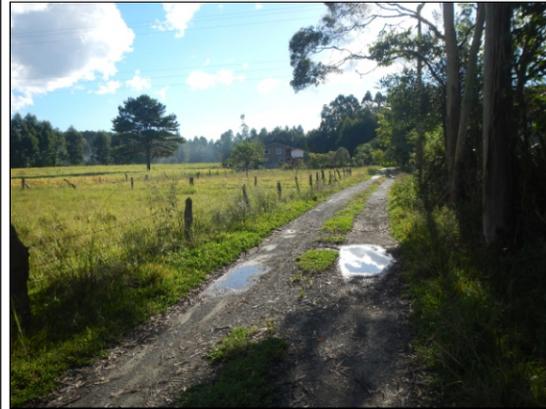
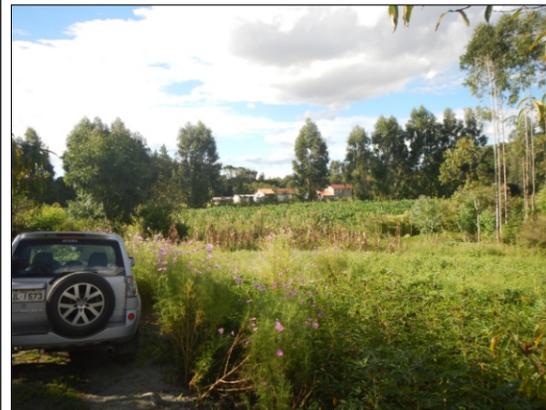
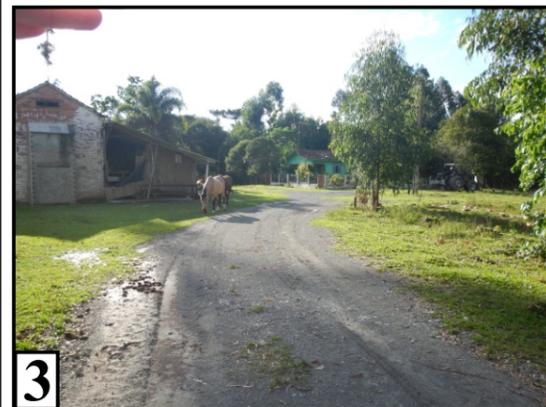
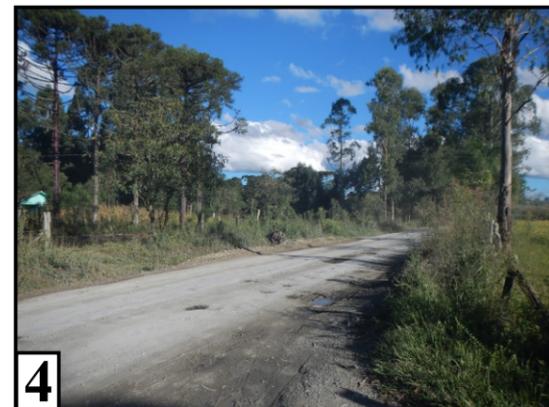
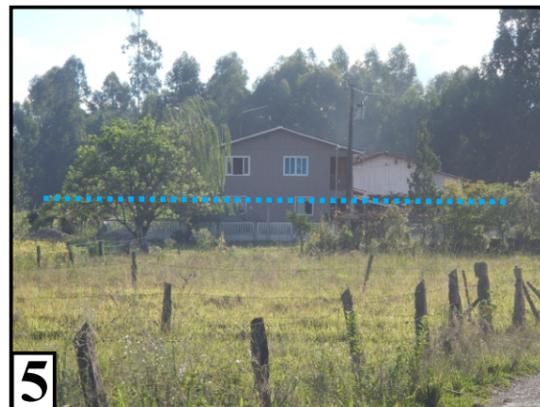
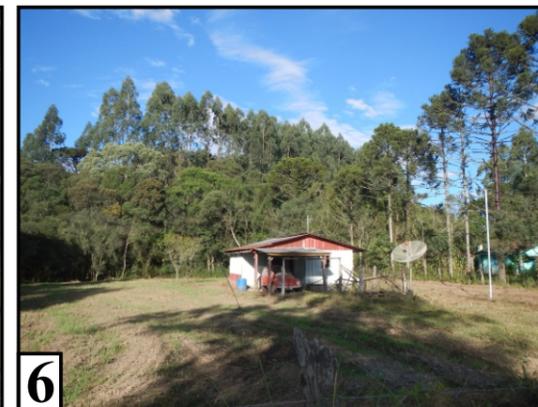
Descrição: Ocupação rural na planície de inundação do Rio Bonito e do Rio Paiol Velho, próximo à confluência do rio Bonito com os rios Jacu e Claro. Neste local a planície de inundação dos rios é bastante ampla (**Figura 1**) e há algumas residências em área de alto risco à inundação (**Figuras 2, 3 e 6**). Segundo relatos da Defesa Civil Municipal e de moradores, os rios Bonito e Paiol Velho inundam com frequência, interditando as estradas (**Figura 4**) da região e atingindo as residências neste local. Também é comum as águas atingirem os pequenos armazéns dos sítios (**Figura 3**), ocasionando perdas materiais. As moradias foram atingidas pela inundação ocorrida em 2014, quando o nível d'água chegou próximo ao telhado das casas localizadas mais próximas ao leito do rio. Uma destas casas foi refeita com 2 pavimentos (**Figura 5**), com o objetivo de evacuar o térreo e subir para o andar mais elevado durante os eventos de cheias do rio. Na margem esquerda do Rio Paiol Velho há uma residência (**Figura 6**) que é inundada pelo rio. Segundo o morador, são frequentes as inundações que atingem o quintal, deixando-o isolado, além daquelas cheias mais eventuais, quando as águas adentram a moradia.

Tipologia do processo: Inundação

Grau de risco: Alto

- Implantação de medidas de controle institucionais, no sentido de limitar as intervenções e construção em áreas de risco a inundação;
- Remoção da população em casos de cheias;
- Aplicação das diretrizes da Lei nº 12.608 de 10 de abril 2012;
- Implantação de sistema de alerta e monitoramento periódicos das áreas de risco;
- Formação de líderes comunitários para apoiar a Defesa Civil Municipal.

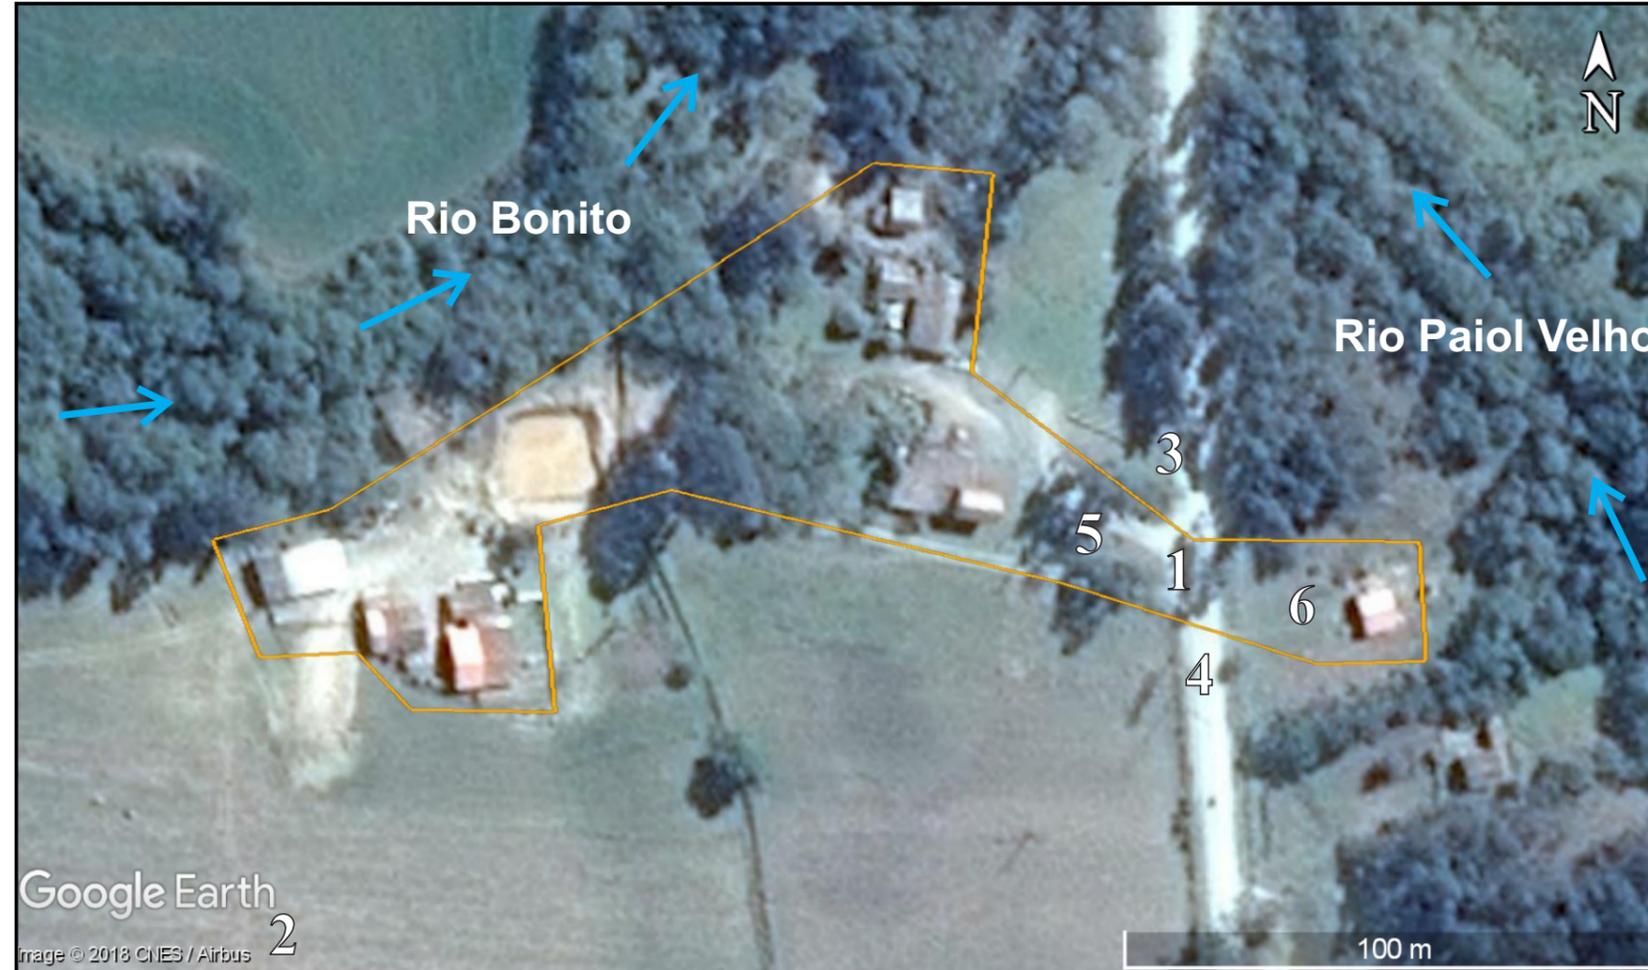
Imagem: Google Earth

Quantidade de imóveis em risco: 5 moradias + 4 barracões
Quantidade de pessoas em risco: 20
